Piano triennale 2018-2020 per l'edilizia scolastica.  
Intervento di adeguamento sismico della palestra della  
Scuola secondaria superiore "Paolo Dagomari" di Prato  
(codice ARES 100050004)  
CUP: PROV0000005984  
CIG: Z202388881

## PROGETTO DI FATTIBILITA' TECNICA ED ECONOMICA

### RELAZIONE TECNICA ILLUSTRATIVA FABBRICATO PALESTRA

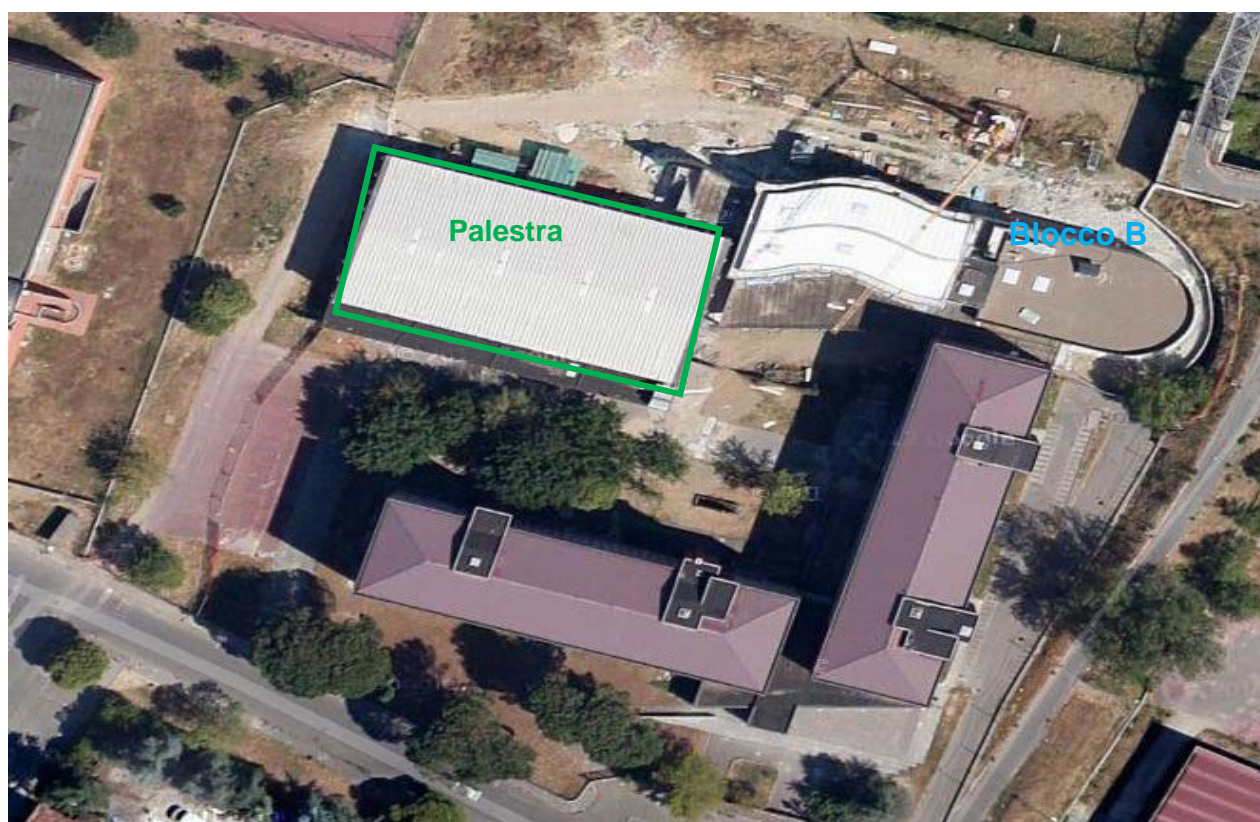
L'edificio è costituito da un corpo principale ed una pensilina d'ingresso ospitante spogliatoi e centrale termica: l'edificio principale si presenta a pianta rettangolare m 40,00 x m 20,00 m ed un'altezza utile di circa 7 m.

Edificio oggetto del presente studio
